房屋安全鉴定报告

项目名称: 园博园民居

鉴定机构: 广西建宏工程科技有限公司

园博园民居 房屋安全及抗震鉴定报告

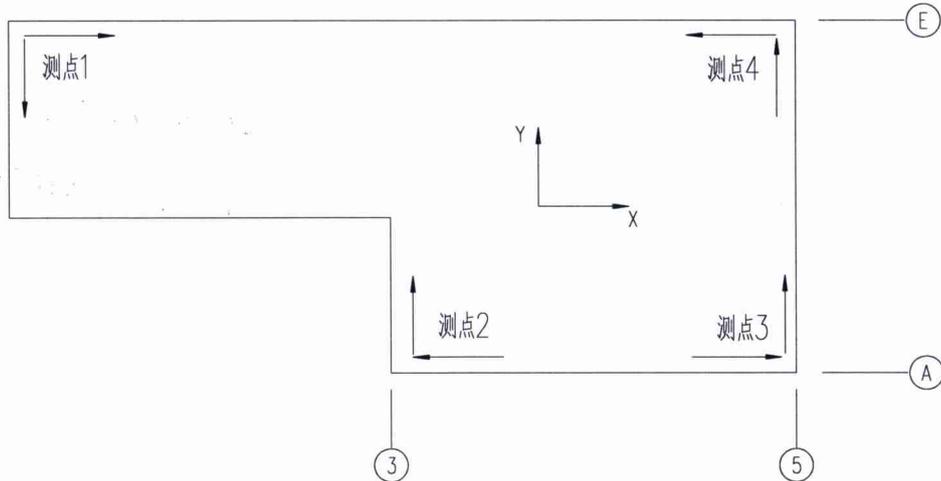
倾斜测点及倾斜方向图示:

观测部位	测点位置		倾斜量 S_1 (mm)	量测高度 H (mm)	各方向比值 s/H	合成比值 s/H	备注
顶点	1	S_x	3	2644	1/881	1/532	《民用建筑可靠性鉴定标准》GB 50292-2015 规定: 单层砌体结构 (墙 $H \leq 7m$) 不适于继续承载的顶点侧向位移为 $H/250$ 。
		S_y	4	2671	1/668		
	2	S_x	4	3355	1/839	1/749	
		S_y	2	3338	1/1669		
	3	S_x	7	3318	1/474	1/387	
		S_y	5	3342	1/668		
	4	S_x	6	3366	1/561	1/396	
		S_y	6	3351	1/558

说明: 示意图中“→”表示结构侧移方向, 倾斜量值中包含施工及装修偏差。

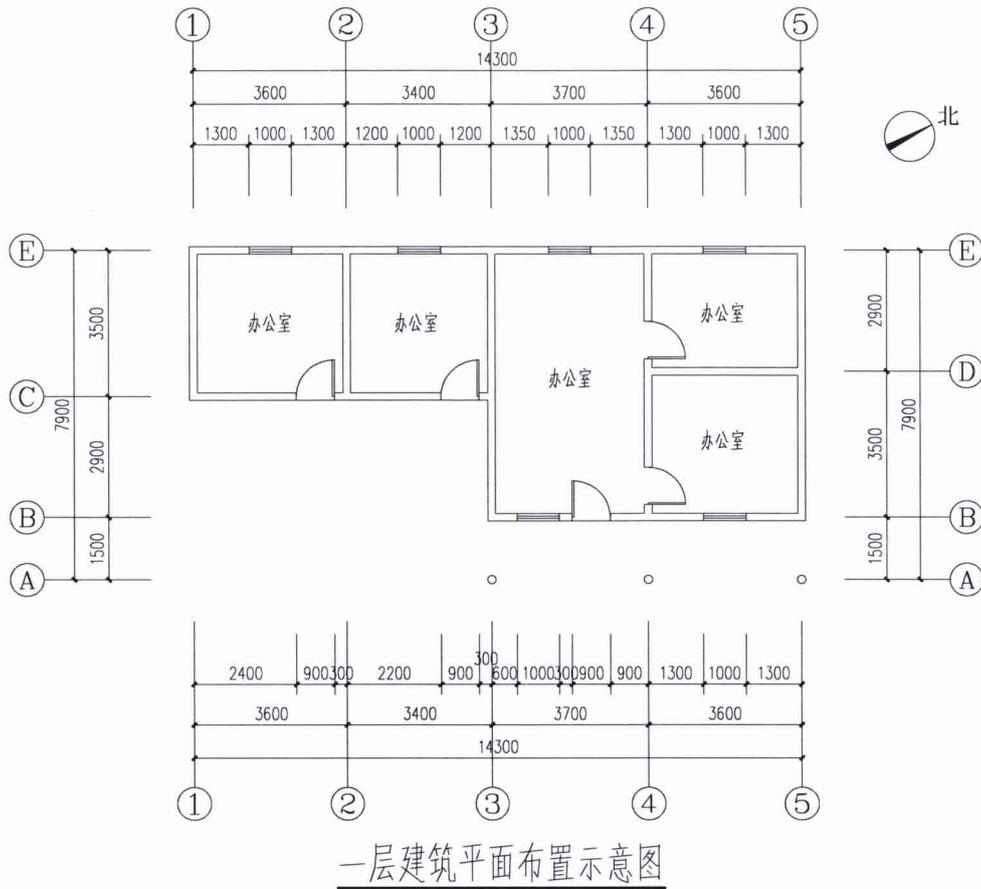
附图 5 建筑平面布置示意图

结构信息	地上一层砖混结构	建筑面积	约 83.12m ²
建设年代	2013 年, 已投入使用	设计图纸	无
房屋高度	屋脊 4.4m	房屋宽度	6.4m
结构平面布置	结构布置较简单, 基本规则、对称, 传力路径基本清晰明确

承重砖墙	由烧结普通砖砌筑而成, 墙厚均为 180mm。
屋面板类型	屋面为木瓦屋面
各层层高	1~3 轴区域屋脊高度为 3.3m, 3~5 轴区域屋脊高度为 4.4m。
附图 1	房屋坐落位置及与周边建筑关系示意图
附图 2	房屋外立面现状图
附图 3	内部现状图
附图 4	三维结构模型示意图
附图 5	各层建筑平面布置示意图
附图 6	各层结构平面布置示意图

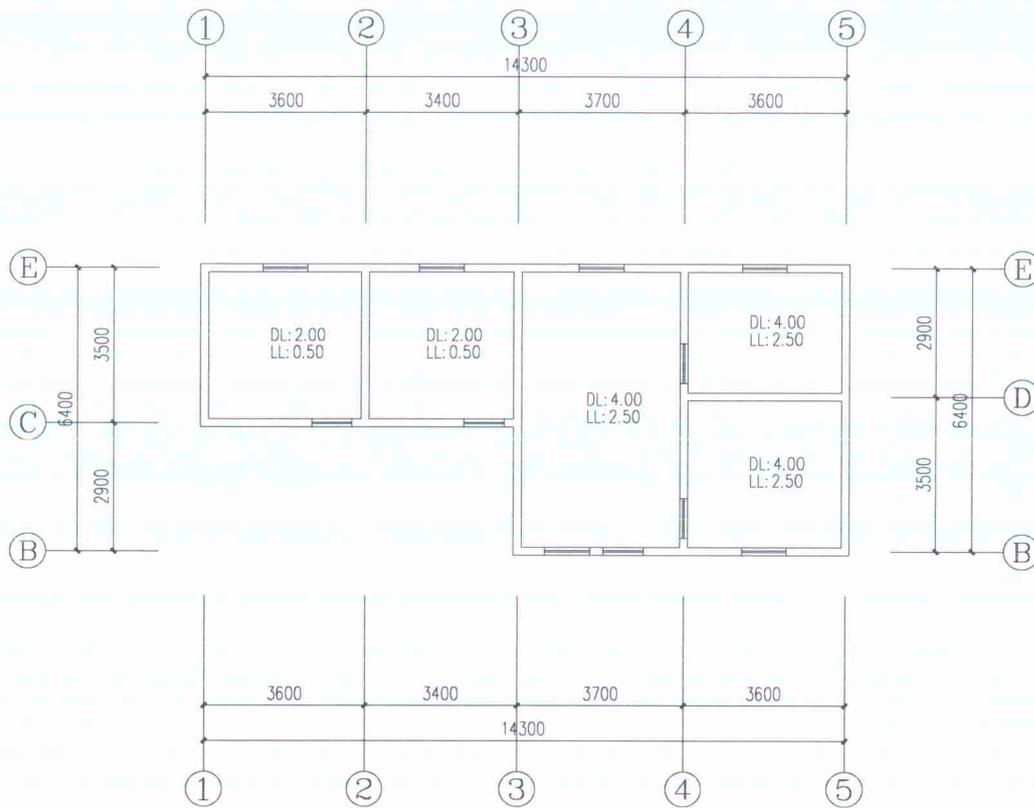
附图 7 楼层荷载平面布置示意图

结构类型	砌体	结构安全等级	四级
基本风压	0.3kN/m ²	地面粗糙度	B 类
砂浆强度	M2.5	砖强度	强度等级取 MU10
荷载分项系数	根据《建筑结构荷载规范》GB 50009-2012 第 3.2.4 条确定		
板面恒载	各楼层板面恒载的取值见附图 7 所示。		
板面活载	根据房屋使用现状及荷载规范，板面活载的取值见附图 7 所示。

第1层梁、墙柱节点输入及楼面荷载平面图 [单位: kN·m]

1. 荷载工况: 恒载 DL, 活载 LL, 人防: ADV
2. 画图标注荷载含义详见荷载标注说明

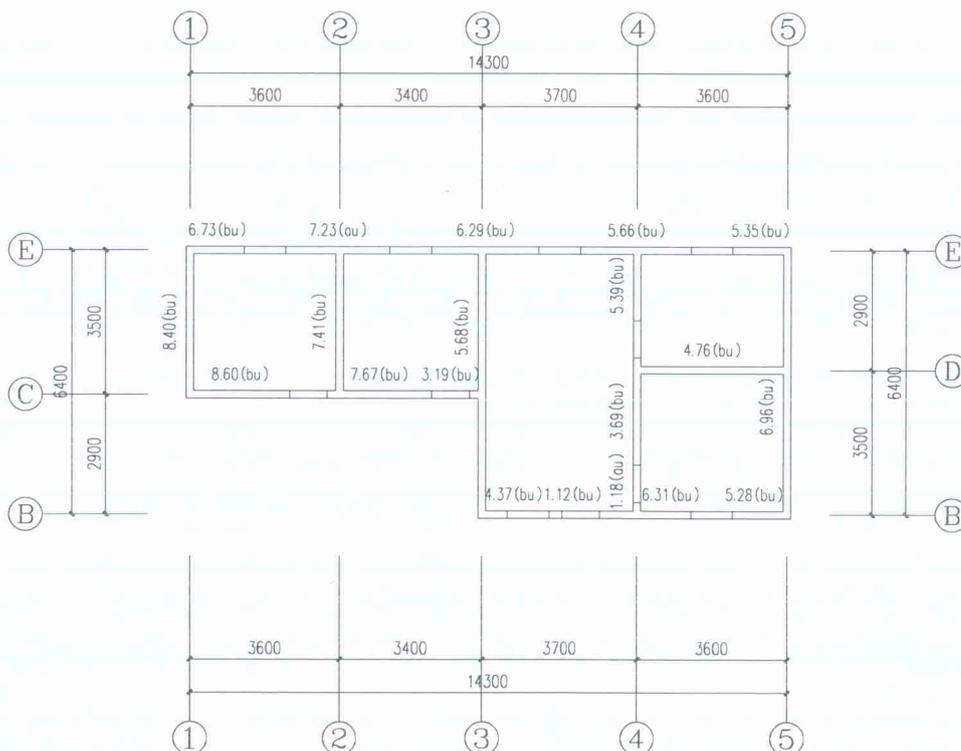
附图 8 墙体承载力验算结果示意图

砖砌体构件承载能力验算结果详见附图 9、附图 10 所示。

一层墙承载力验算结果

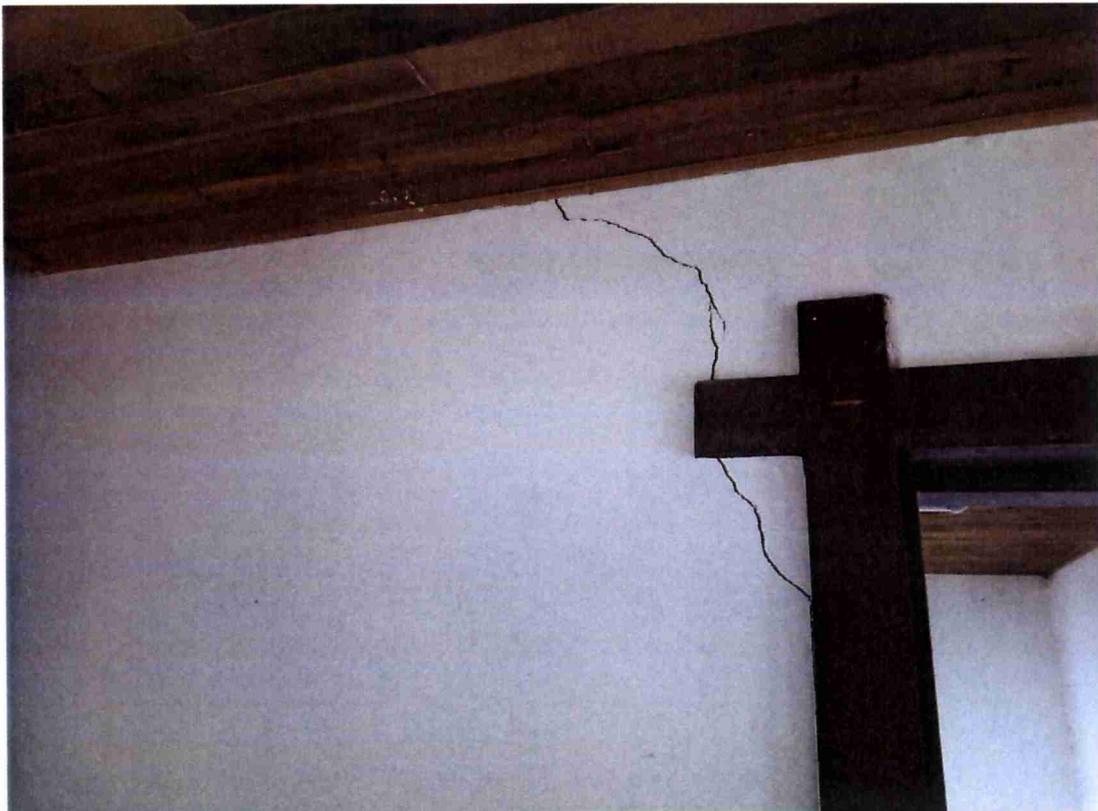
使用用途	主要作为住宅使用, 屋面为不上人屋面。
使用环境	该建筑内外均为正常使用环境, 未发现高湿度、高腐蚀或干湿交替环境存在。
使用历史	主要作为住宅使用。
结构整体性	砖墙与木屋面的连接可靠, 可形成完整的竖向承重体系。
	砌体墙中无构造柱和圈梁。
	纵横墙交接处咬槎较好, 未见墙体交接处存在开裂变形现象。
结构侧向位移	共布置 4 个测点量测结构层间侧向位移, 其中 3 [°] 点倾斜比值最大, 其值 1/387。
构件变形	未发现承重砖墙构件存在明显侧倾、歪闪或水平位移等现象。
结构缺陷、损伤和腐蚀	经检查发现, 4×D~E 轴墙体出现开裂现象, 详见附图 10; 4~5×B 轴抹灰层脱落, 详见附图 11。其余构件未见明显表观缺陷及明显的物理化学腐蚀现象存在。
结构构造	砖墙体高厚比验算结果见附图 9, 符合《砌规》第 6.1.1 条要求。
围护系统 承重构件	围护墙体: 未发现存在明显倾斜、歪闪、空鼓及粉刷层脱落现象。
	门窗过梁: 未见明显开裂及弯曲变形等现象。
	人流通道: 未见门脸松动、倾斜变形等异常。
	屋面工程: 屋面未发现杂物堆积, 雨水拥堵等现象。
备注	《砌规》表示《砌体结构设计规范》GB 50003-2011。

代表层	墙构件 (%)			
	a_u	b_u	c_u	d_u
一层墙	0	94.1	5.9	0
备注	4×D~E 轴墙体出现开裂，其余验算结果采用的是原设计规范，非现行规范，故构件评为 b_u 级。

附图 10 4×D~E 轴墙体出现开裂

11.3 该建筑目前处于正常使用中, 部分结构构件因装饰装修覆盖遮挡等影响无法检查, 房屋产权方或使用方在后续使用过程中, 须加强对该建筑的日常维护及定期进行安全性检查, 若发现明显变形、倾斜及开裂等异常现象时, 应及时告知相关单位并采取相应措施, 确保该建筑的使用安全。

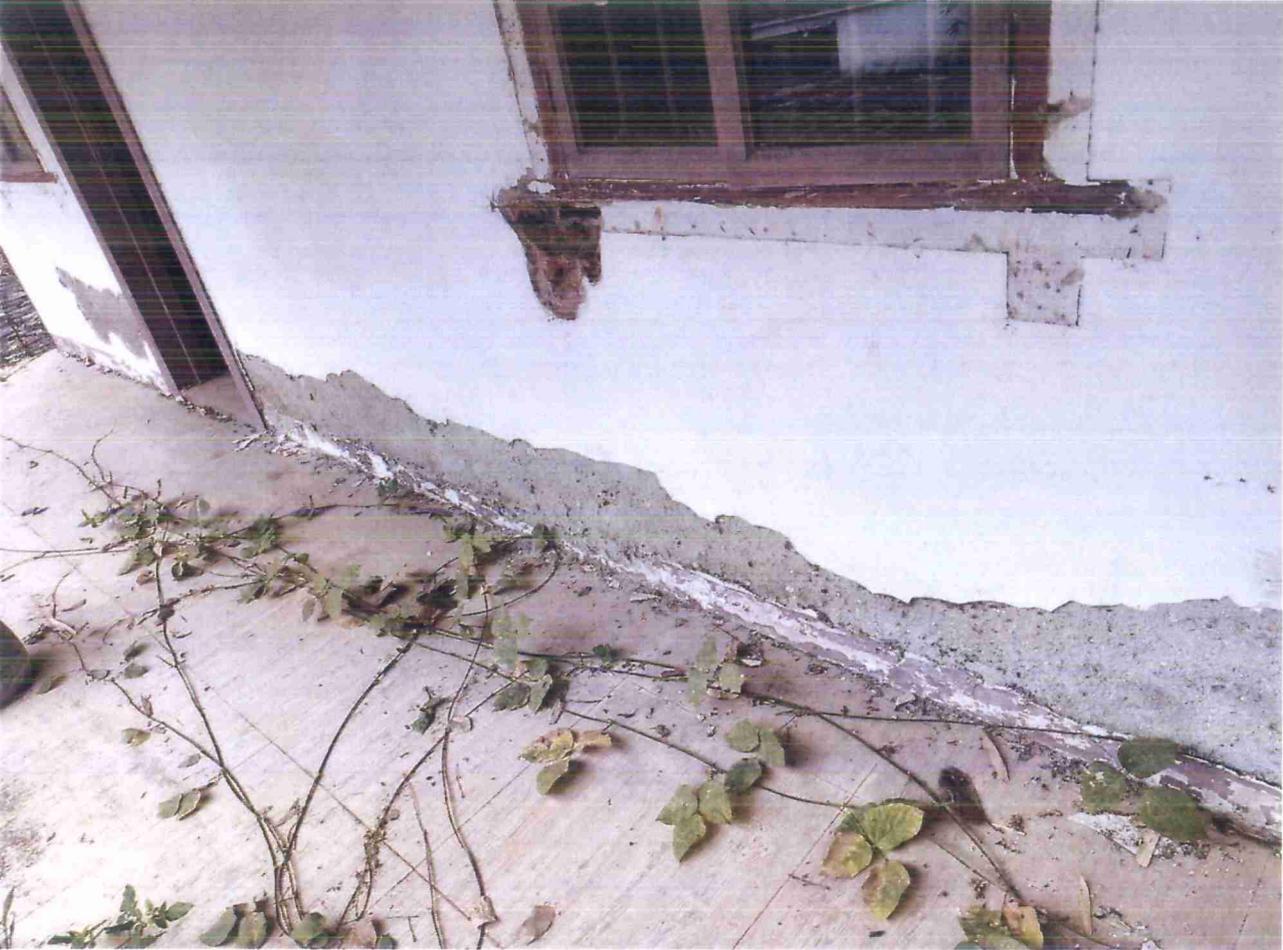
附图 11 4~5×B 轴抹灰层脱落

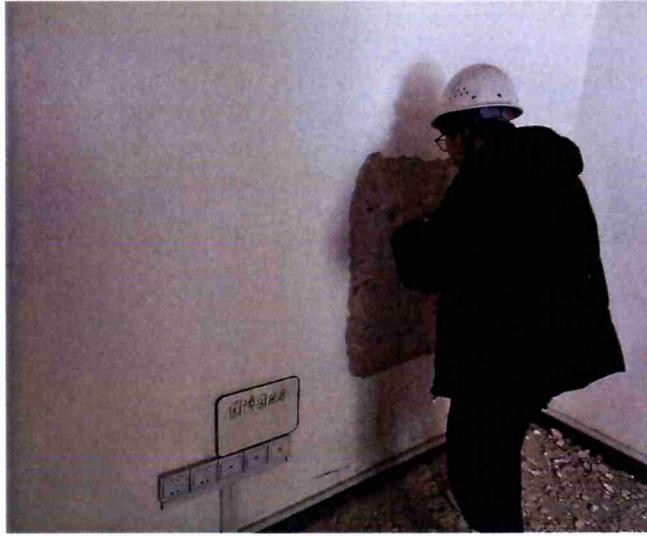
所检墙体砌筑砂浆现龄期抗压强度，检测结果详见附表 2。

砂浆强度检测

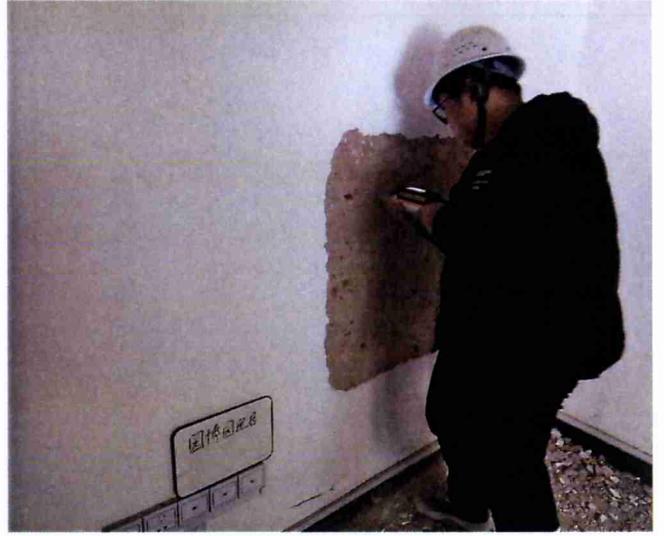
所检烧结砖抗压强度，检测结果详见附表 3。

砖强度检测

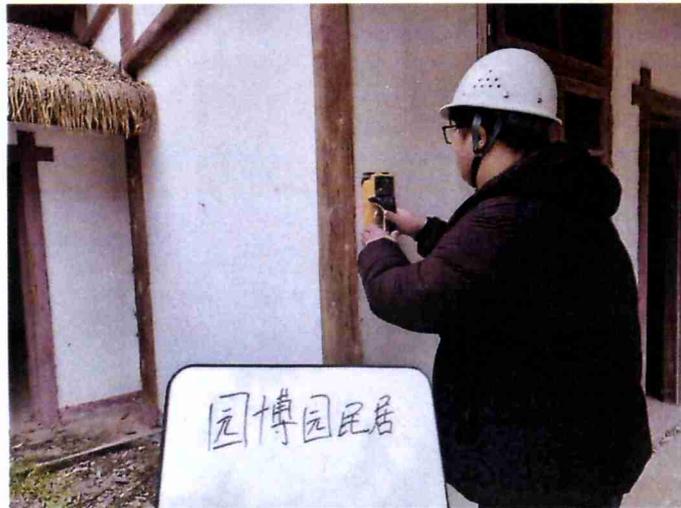
鉴定项目	鉴定内容	标准、规范规定	实际情况	鉴定意见
高度及层数	高度、层数	《抗规》第 7.1.2 条	4.4m, 一层	符合要求
结构体系	抗震横墙间距	《抗规》第 7.1.5 条	3.7m	符合要求
	高宽比	《抗规》第 7.1.4 条	0.69	符合要求
	墙厚	《抗规》第 7.1.2 条	墙厚为 180mm	不符合要求
材料强度	砖	《抗规》第 3.9.2 条	MU10	符合要求
	砌筑砂浆	《抗规》第 3.9.2 条	M2.5	不符合要求
整体性连接	构造柱	《抗规》第 7.3.1 条	无构造柱	/
	圈梁	《抗规》第 7.3.3 条	无圈梁	不符合要求
备注	注: 表中《抗规》表示《建筑抗震设计规范》GB 50011-2010。

圈梁、构造柱核查
